Panorama de los accidentes mas importantes en el mundo

Jean-Marc Cosset
Instituto Curie

Nuevas tecnologías: nuevos riesgos. La respuesta y documento 112 de la ICRP

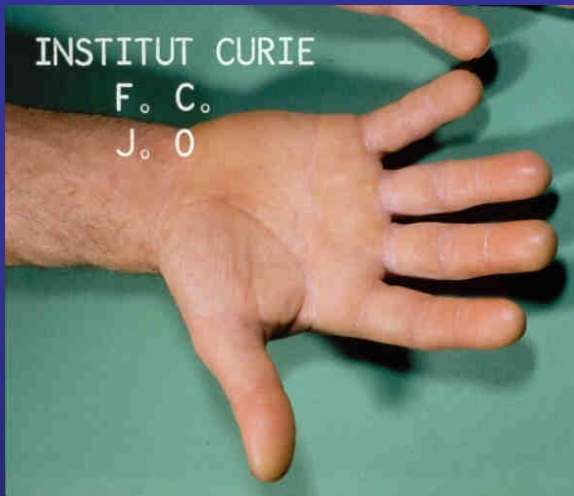
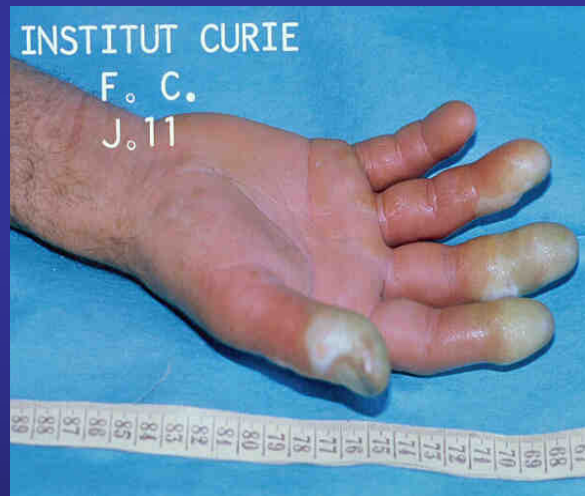
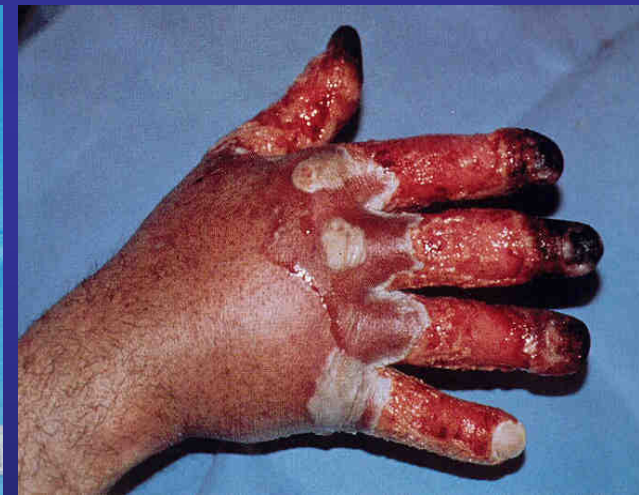
Accidente de Saintes , Francia (1981)

- Son muy raros y en general poco severos
- Problemas de « bloqueo » de fuentes de Cobalto ...
- Los accidentes mas graves han sido señalados a partir de un *cambio* de las fuentes de Cobalto o de Cesio

Amputación de las dos manos ...

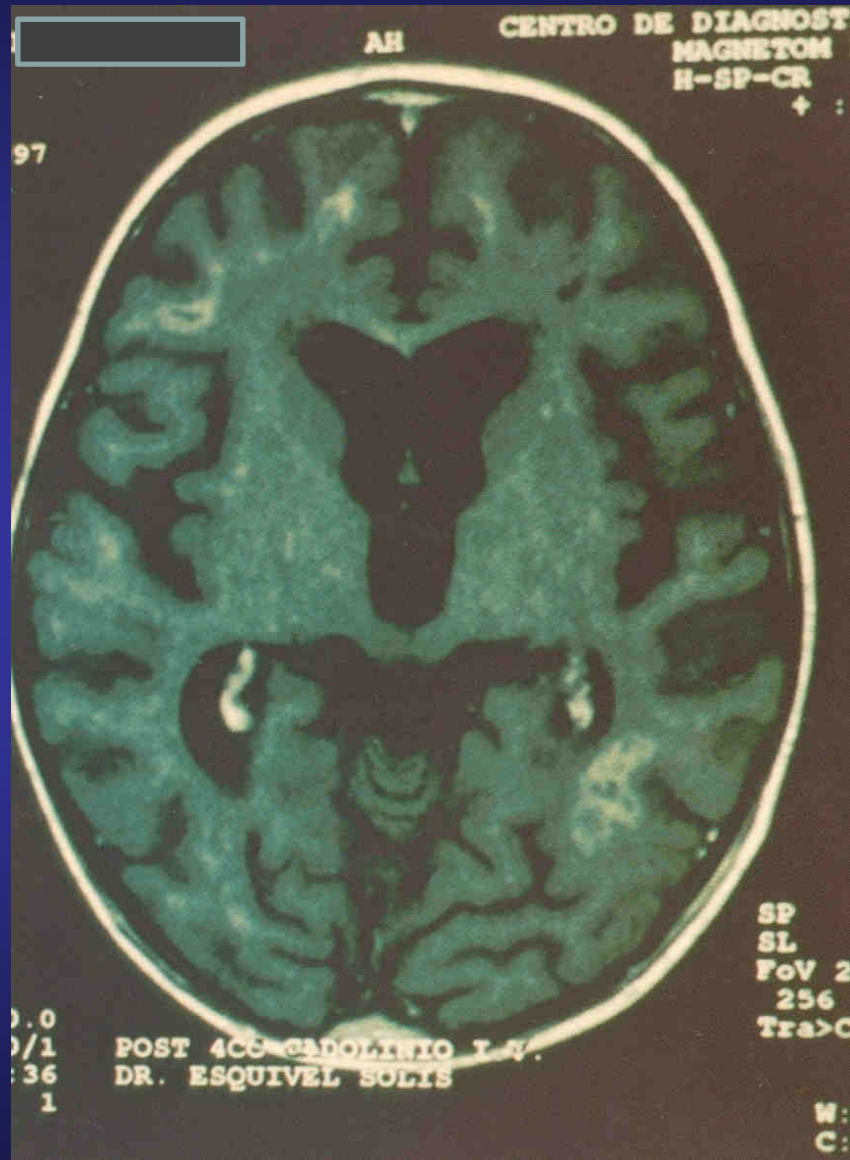
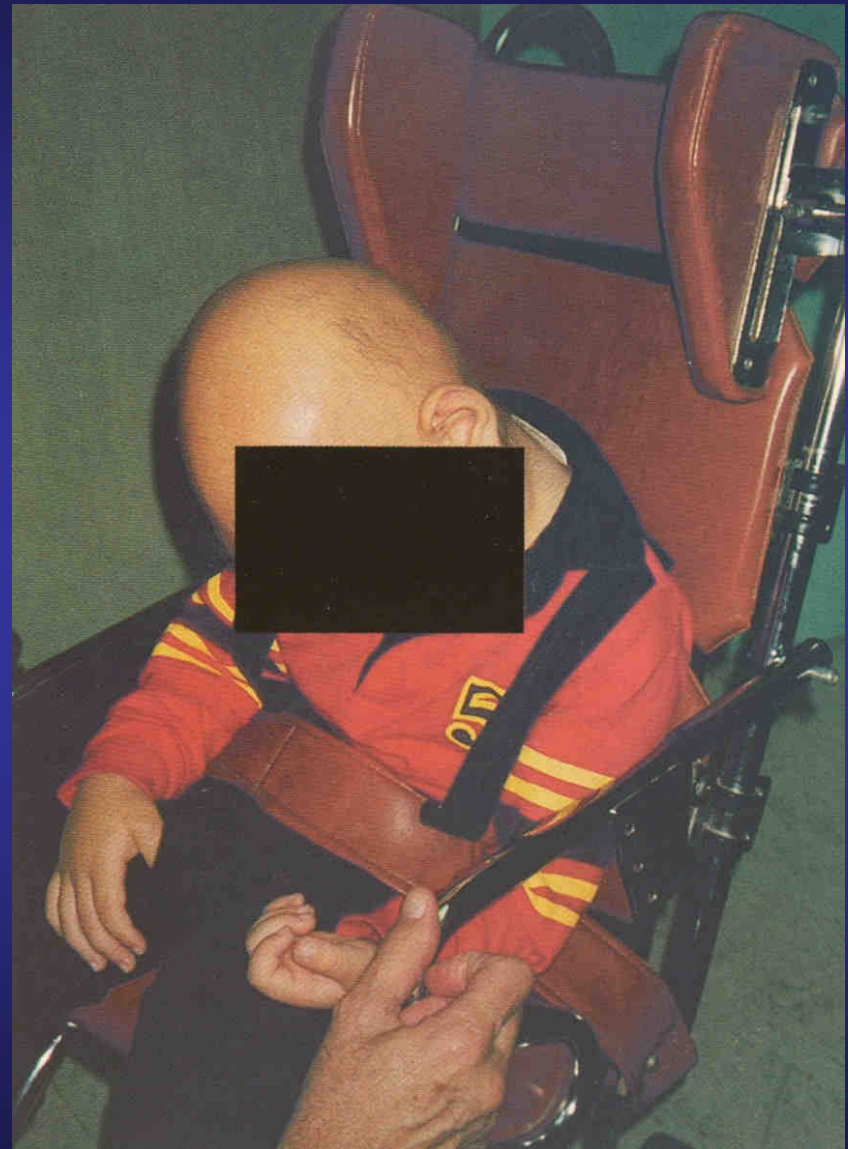
- Costa-Rica, 1996;
- Mala calibración de una fuente de Cobalto-60 (utilización de «30 sec» en lugar de «0,3 min»)
- Sobredosificación de los pacientes
- No se toman en cuenta los síntomas no habituales en curso del tratamiento

- 114 pacientes sobredosificados
- A dos años; 51 decesos
- Al menos 17 decesos ligados a la sobredosis
- En los pacientes sobrevivientes; 12 complicaciones severas y 4 catastróficas...

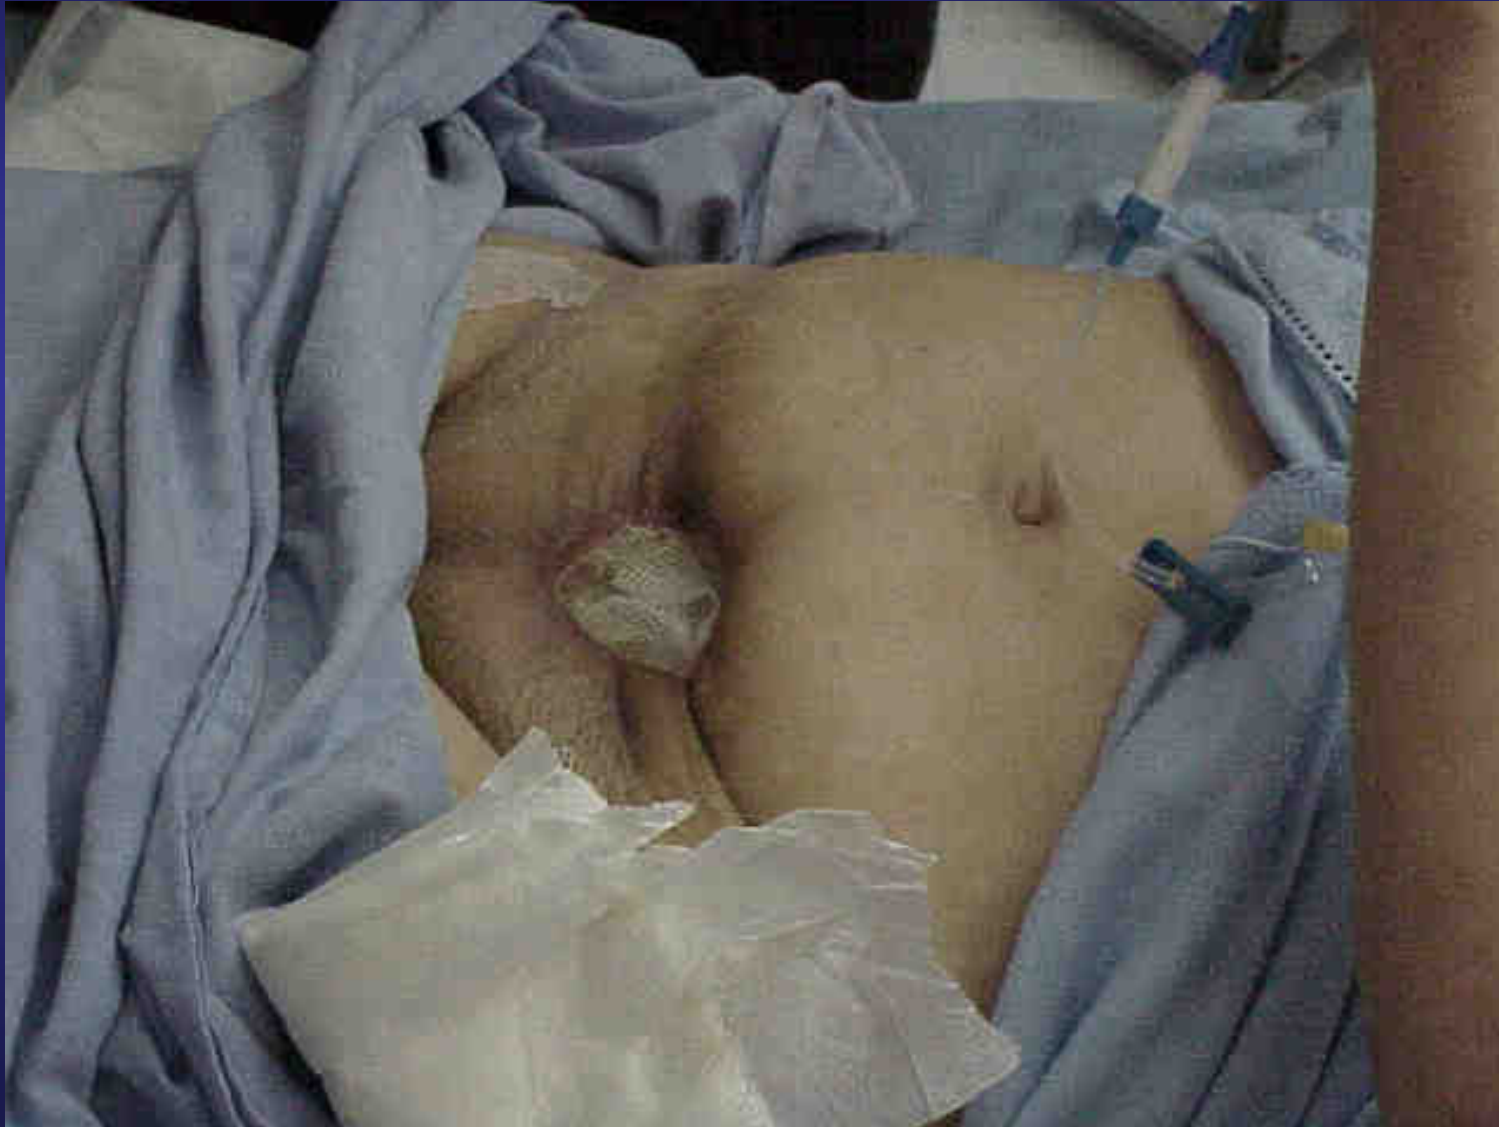
Radionecrosis de la pared pelviana anterior

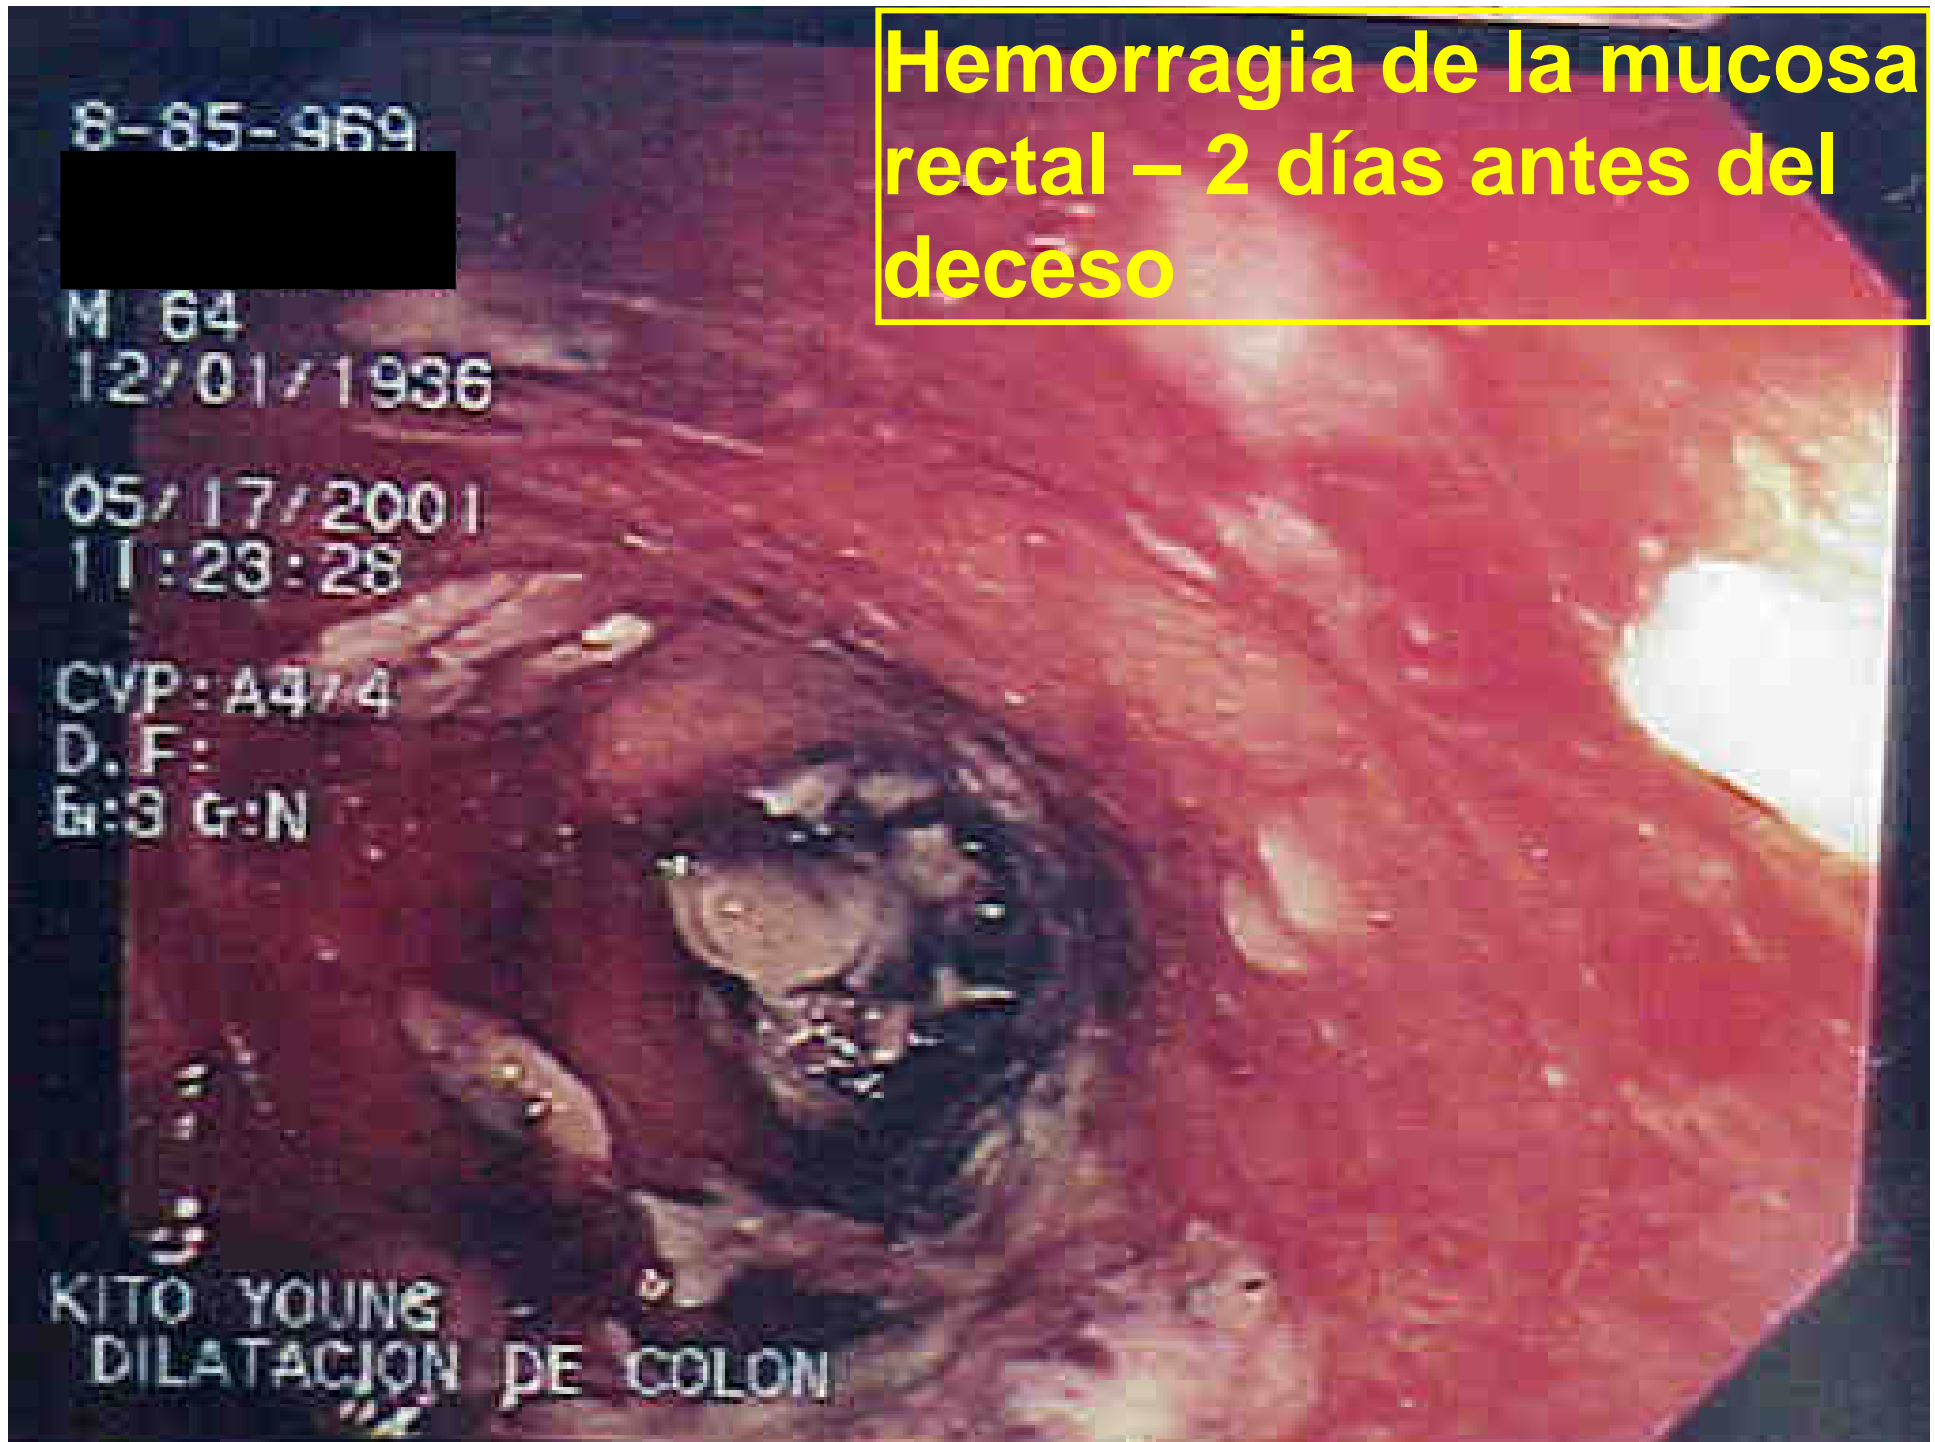
Hemorragia de la mucosa
rectal – 2 días antes del
deceso

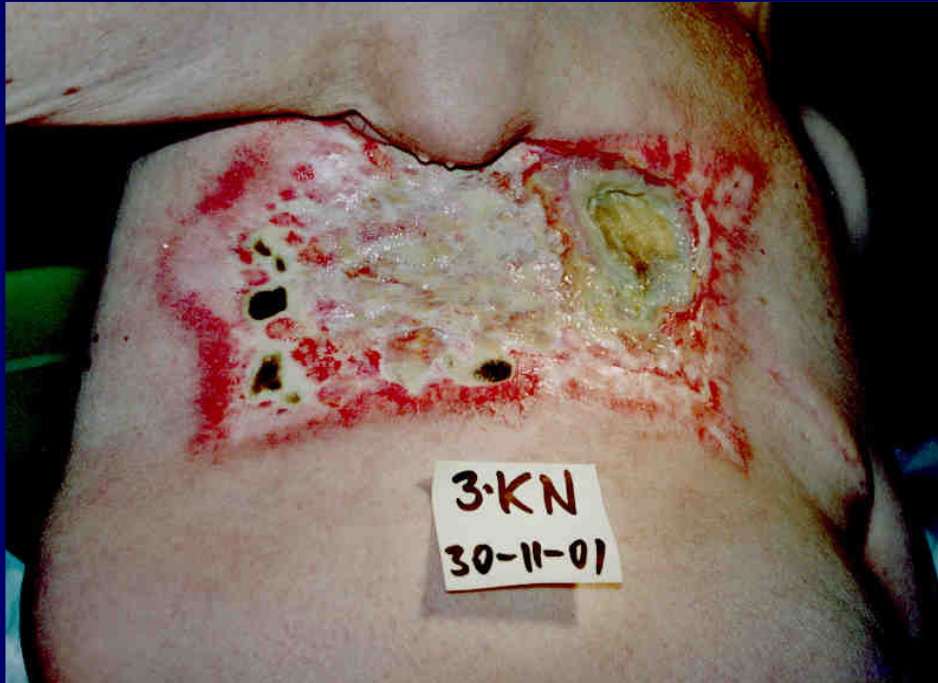
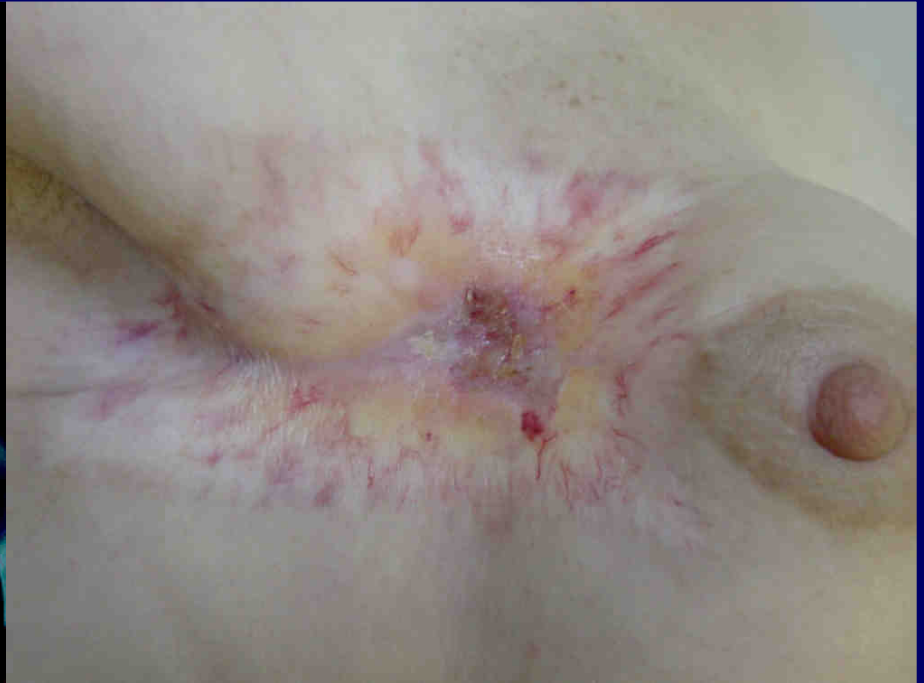
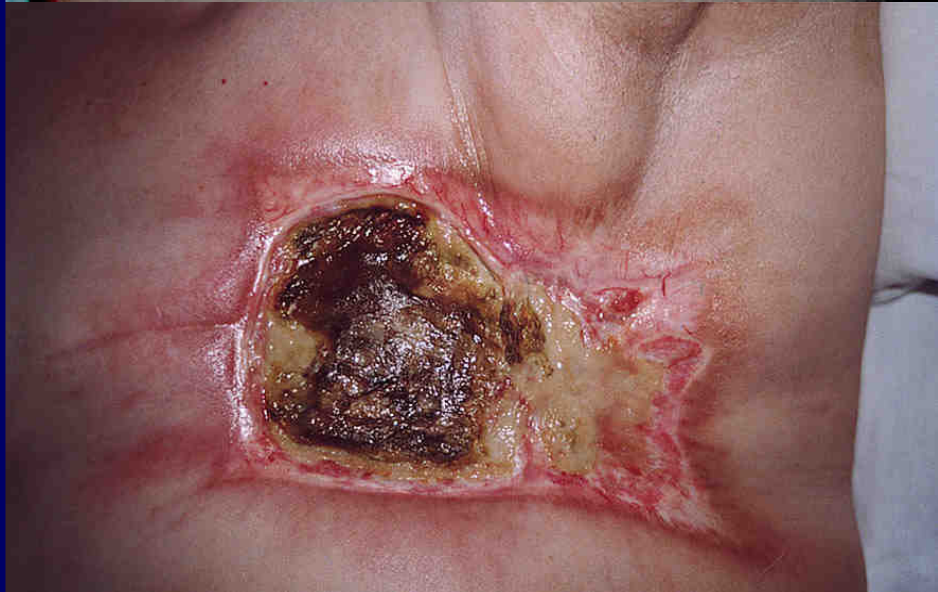
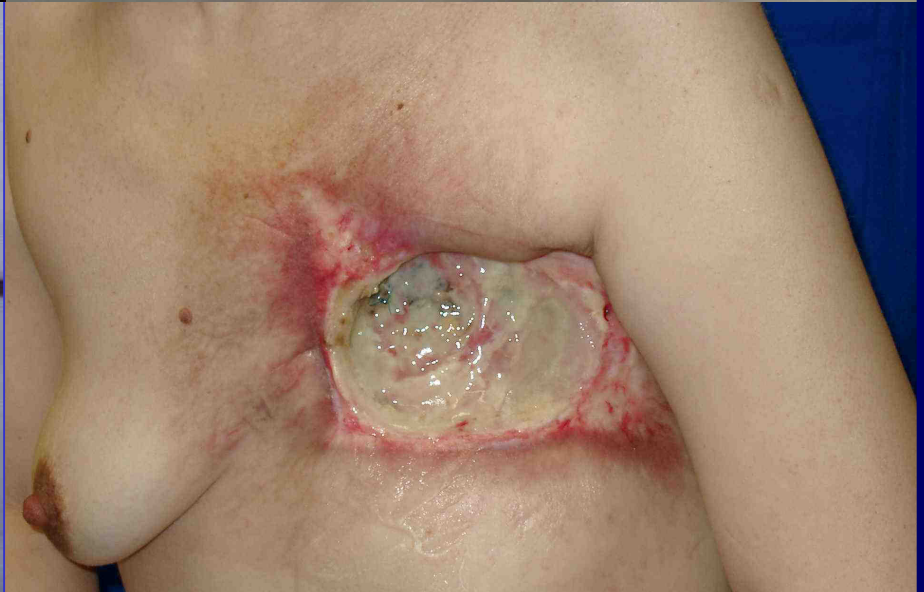
- Bialystock (Polonia), 2001;
- Corte de corriente
- Reinicio de un acelerador *sin re-calibración ni control dosimétrico*
- 5 pacientes tratados con electrones
- Se quejaban de dolor a la salida de la sesión!

- Bialystock (Polonia), 2000;
- Control del debito de dosis:
- Se encontró aumentada de un factor de 50!

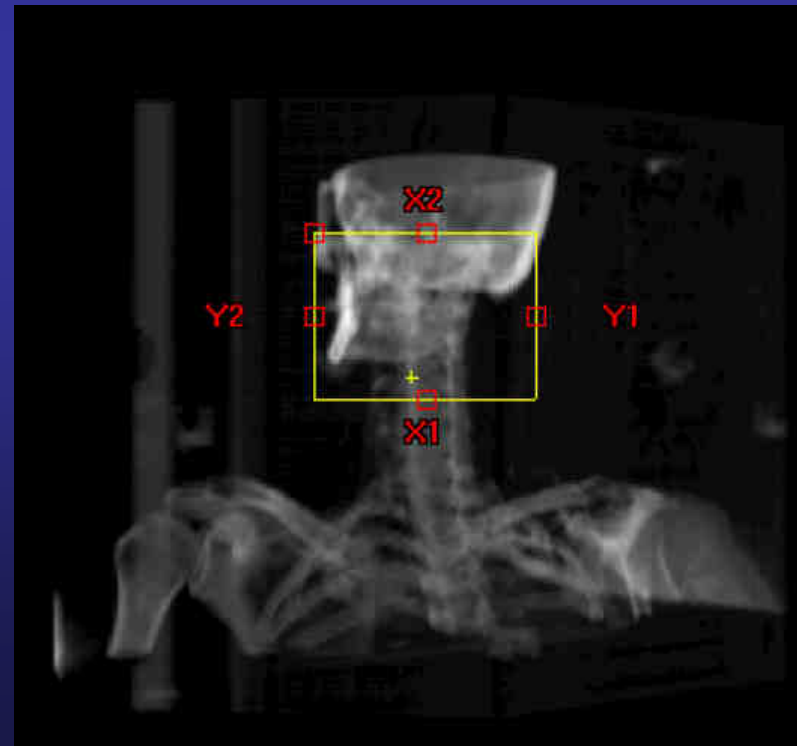
- La "actual fuente" es guardada normalmente
- Pero la grabación de los DRR no se termina (not completed)
- La grabación del movimiento de laminas ("MLC control point data") ni siquiera se inicia ...

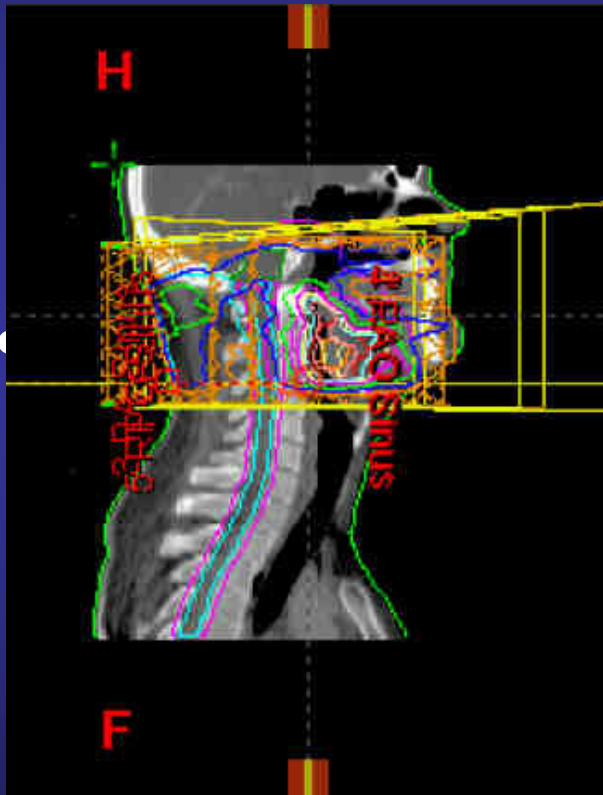
- El plan de tratamiento es preparado en otra estación de trabajo
- Se ve:

- Pero la anomalía no es remarcada ...

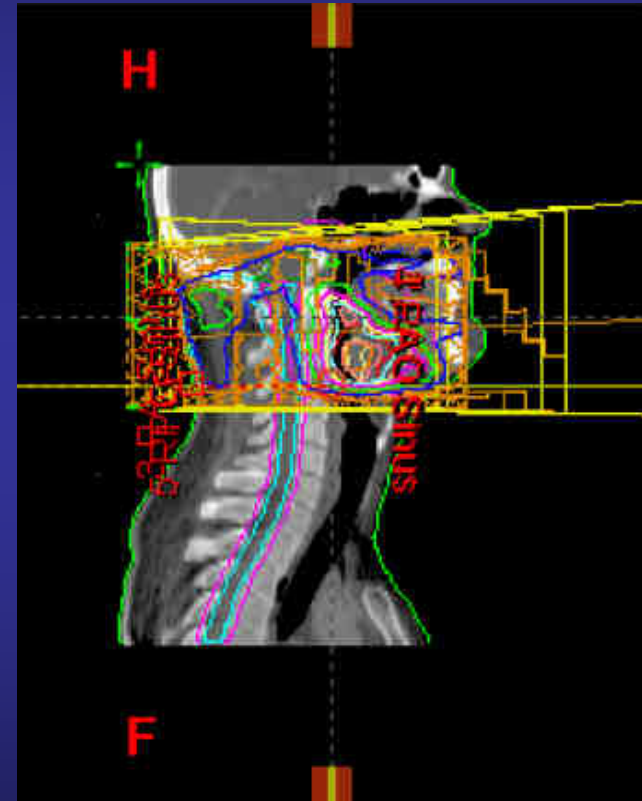
en lugar de:
