# Accidentes y prevention de riesgos

**Cordoba 2018**

Jean-Marc Cosset  
Co-Autor de las Recomendaciones  
CIPR 86 y CIPR 112

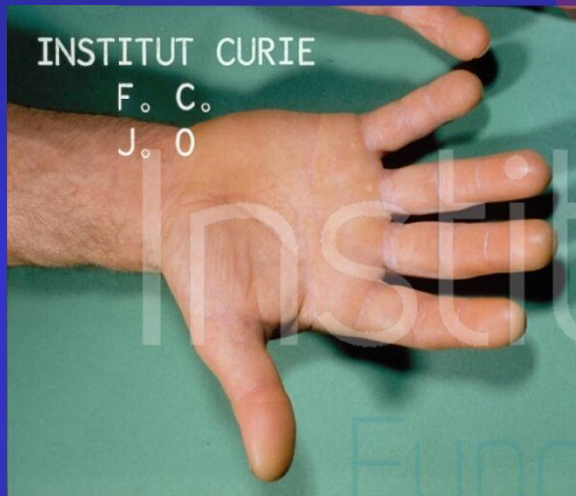
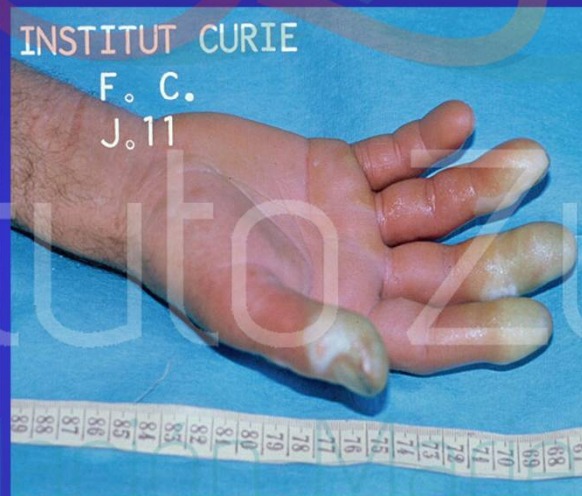
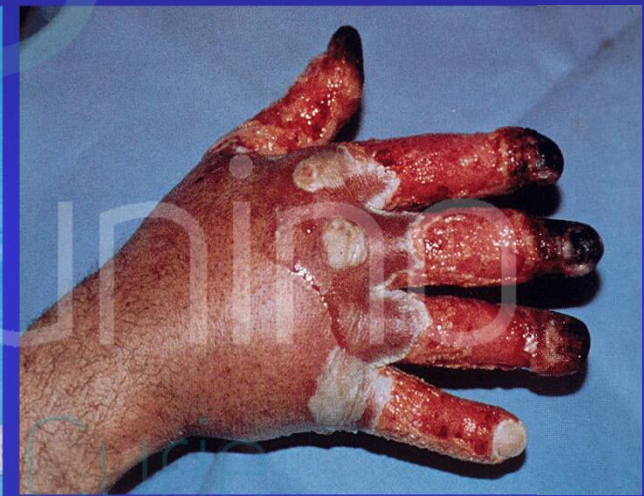
# Accidente de Saintes (1981)

- Son muy raros y en general poco severos
- Problemas de « bloqueo » de fuentes de Cobalto ...
- Los accidentes mas graves han sido señalados a partir de un *cambio* de las fuentes de Cobalto o de Cesio

**Amputación de las dos manos ...**

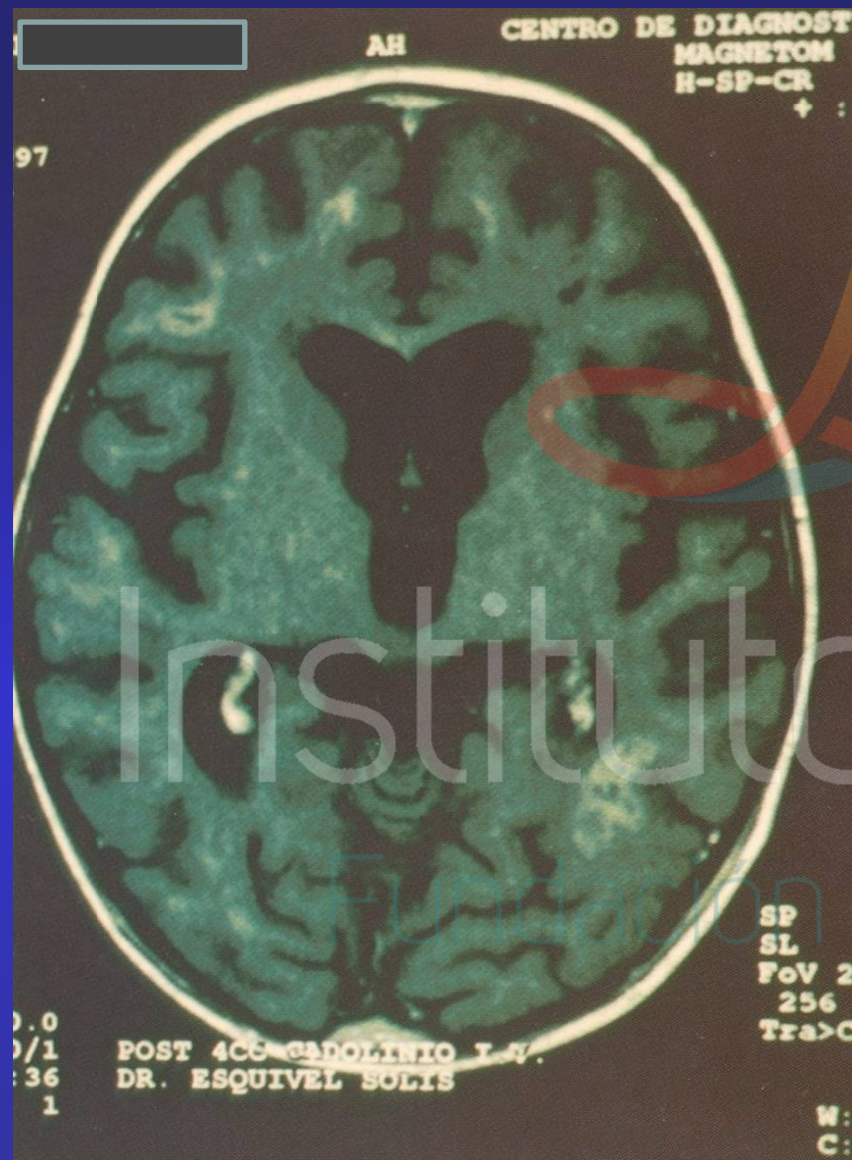
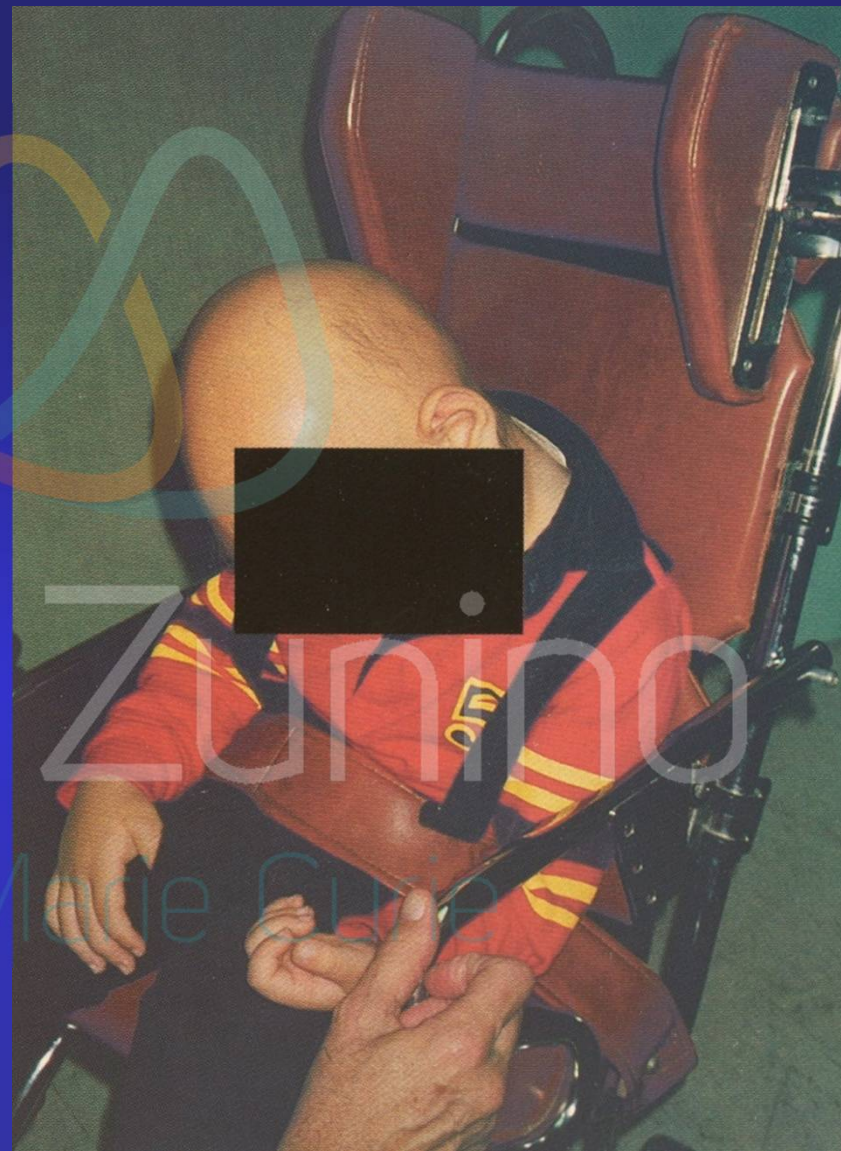
- 114 pacientes sobredosificados
- A dos años; 51 decesos
- Al menos 17 decesos ligados a la sobredosis
- En los pacientes sobrevivientes; 12 complicaciones severas y 4 catastróficas...

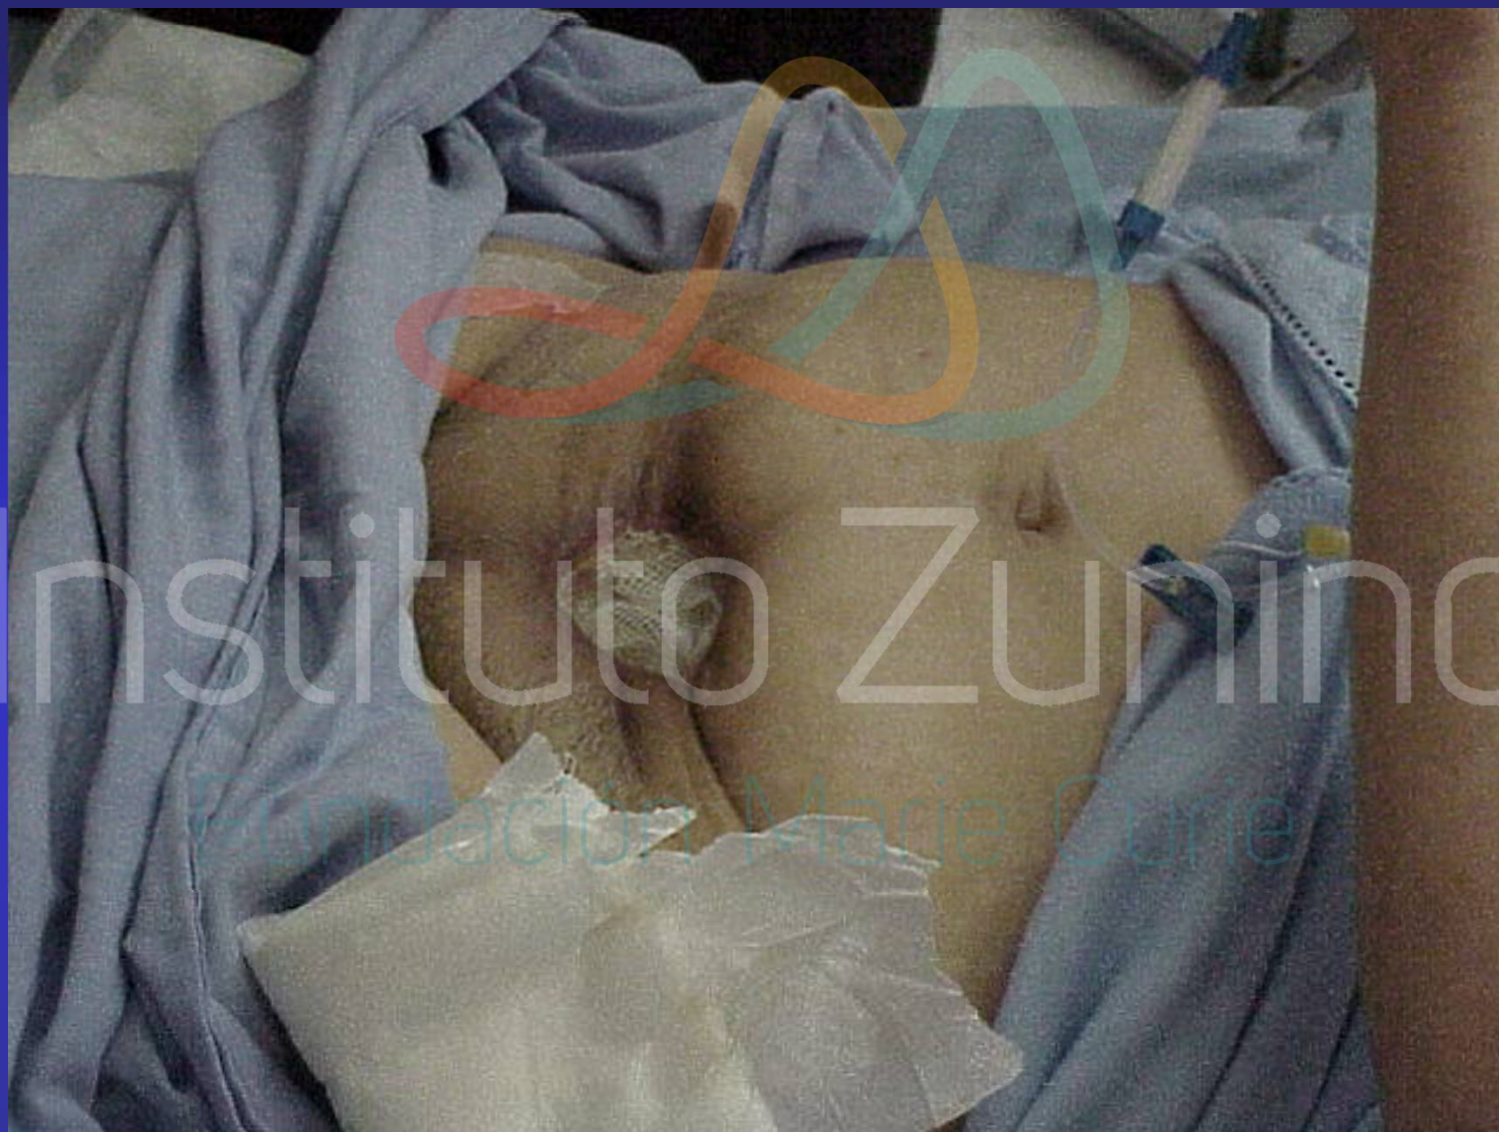
## Radionecrosis de la pared pelviana anterior

- Panamá, 2000;
- Uso inadecuado de un TPS para la delimitación de protecciones:
- 28 pacientes que recibieron una sobredosis de aproximadamente el 50%
- Al menos 15 decesos ...

**Hemorragia de la mucosa  
rectal – 2 días antes del  
deceso**

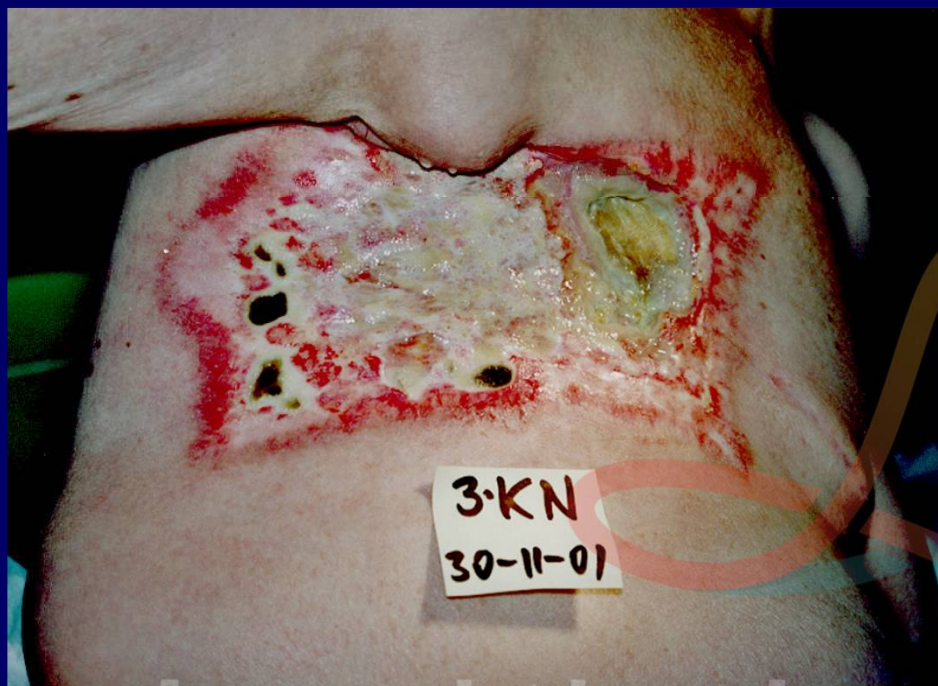
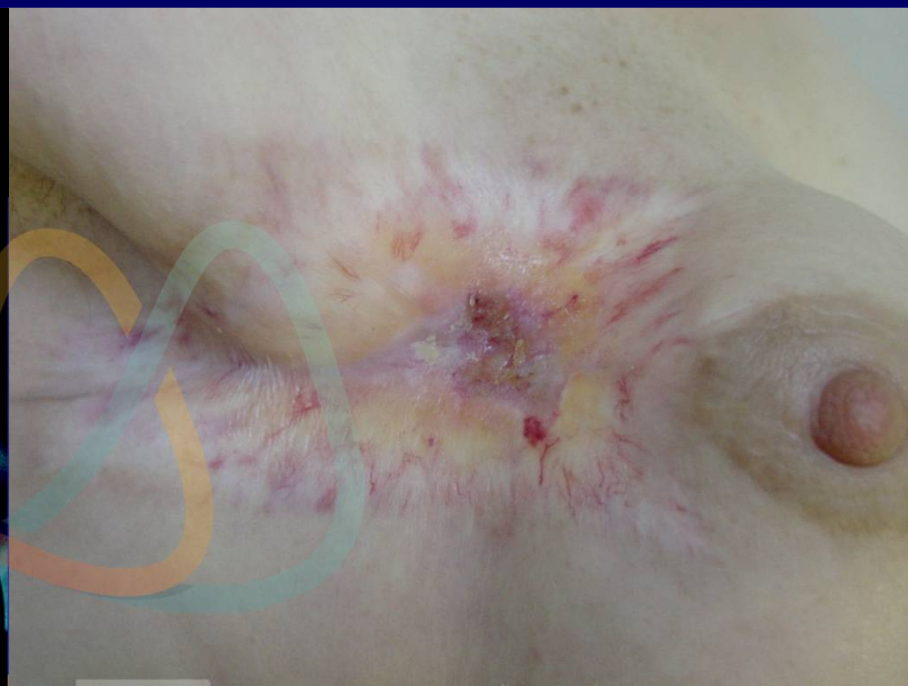
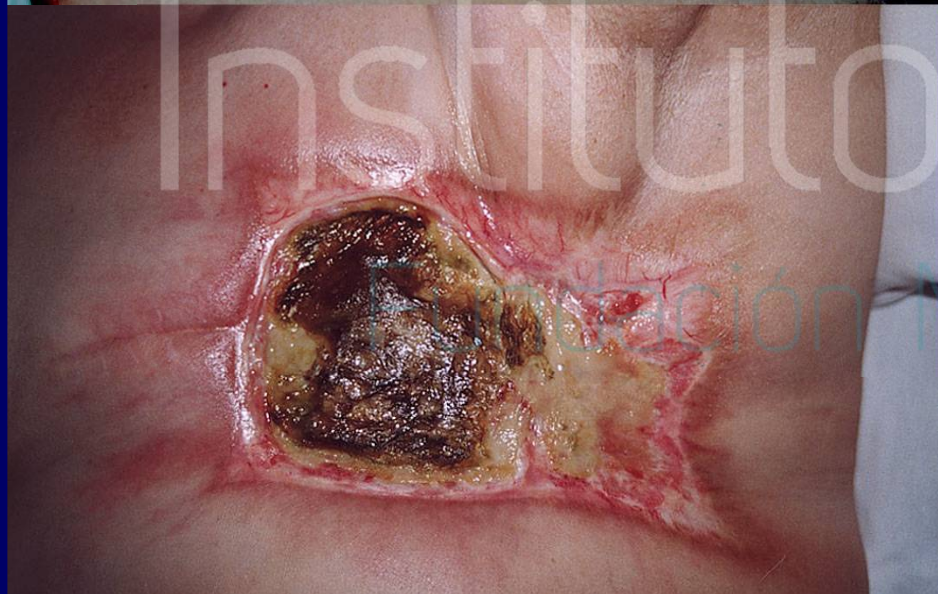
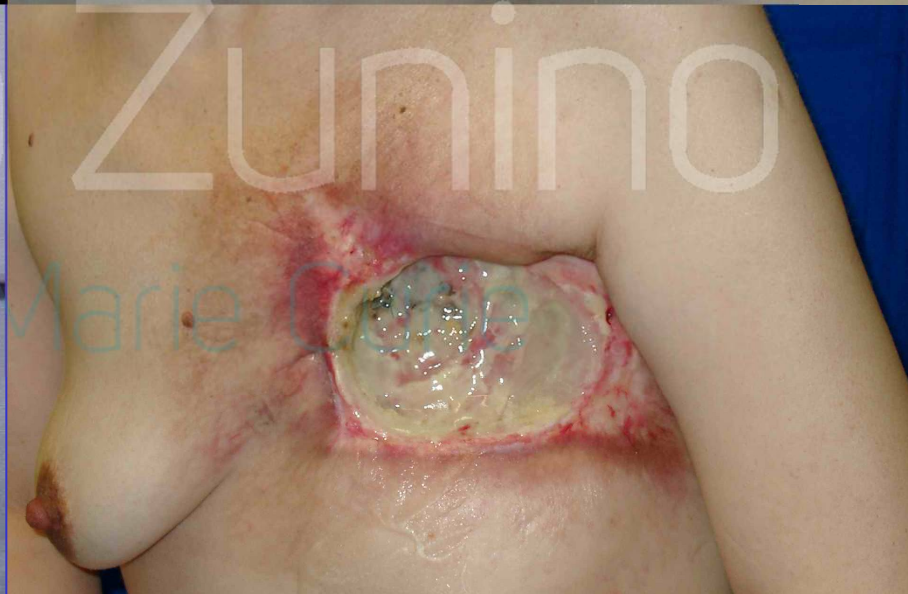
- Bialystock (Polonia), 2001;
- Corte de corriente
- Reinicio de un acelerador *sin re-calibración ni control dosimétrico*
- 5 pacientes tratados con electrones
- Se quejaban de dolor a la salida de la sesión!

- Bialystock (Polonia), 2000;
- Control del debito de dosis:
- Se encontró aumentada de un factor de 50!

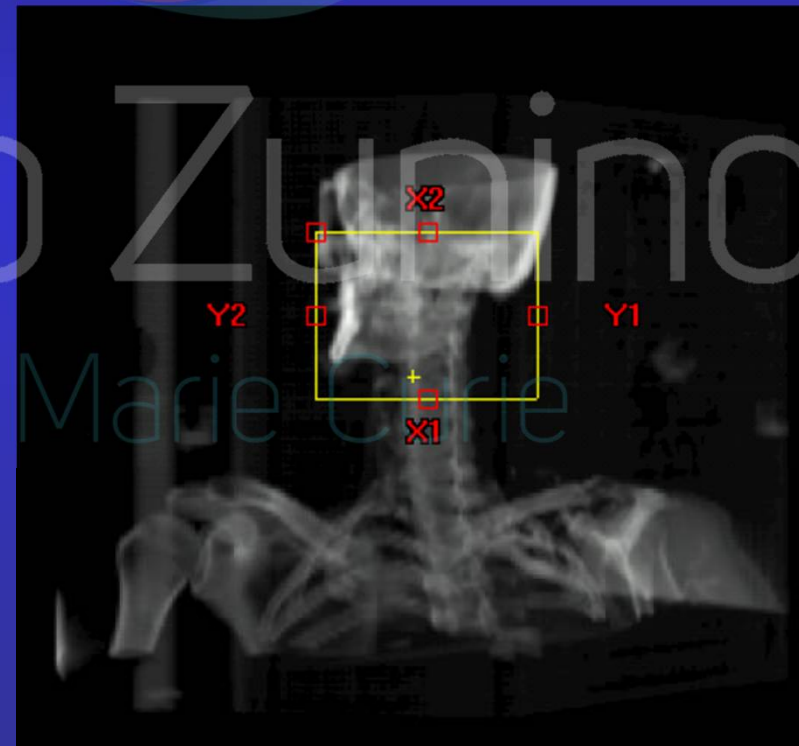
- La "actual fuente" es guardada normalmente
- Pero la grabación de los DRR no se termina (not completed)
- La grabación del movimiento de laminas ("MLC control point data") ni siquiera se inicia ...

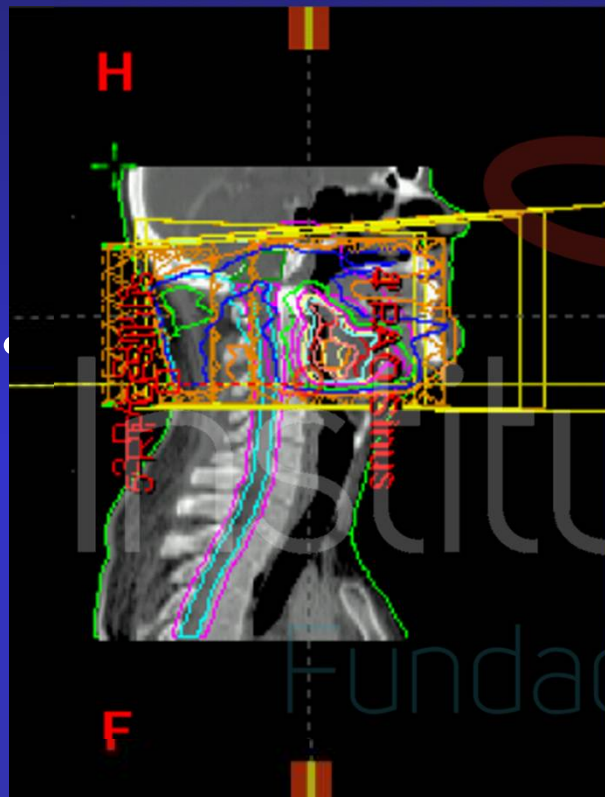
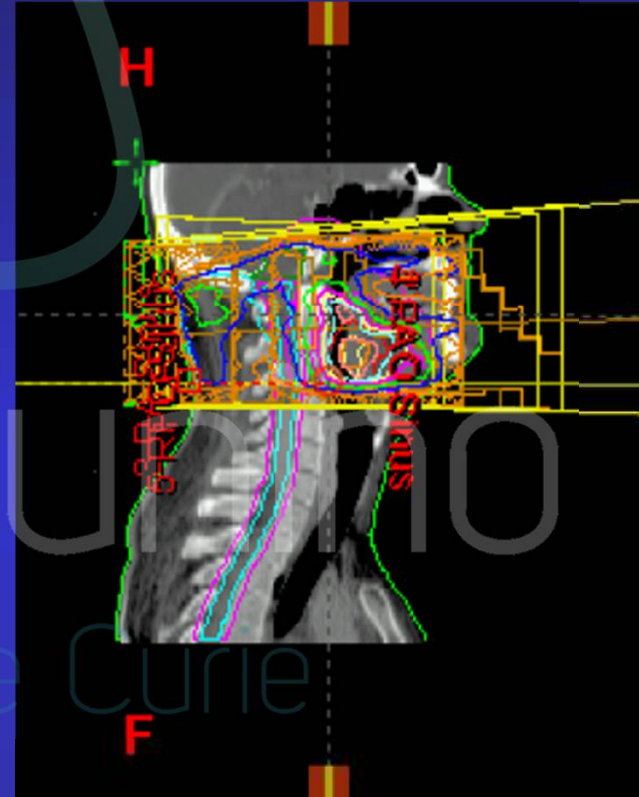
- El plan de tratamiento es preparado en otra estación de trabajo
- Se ve:

en lugar de:

- Pero la anomalía no es remarcada ...

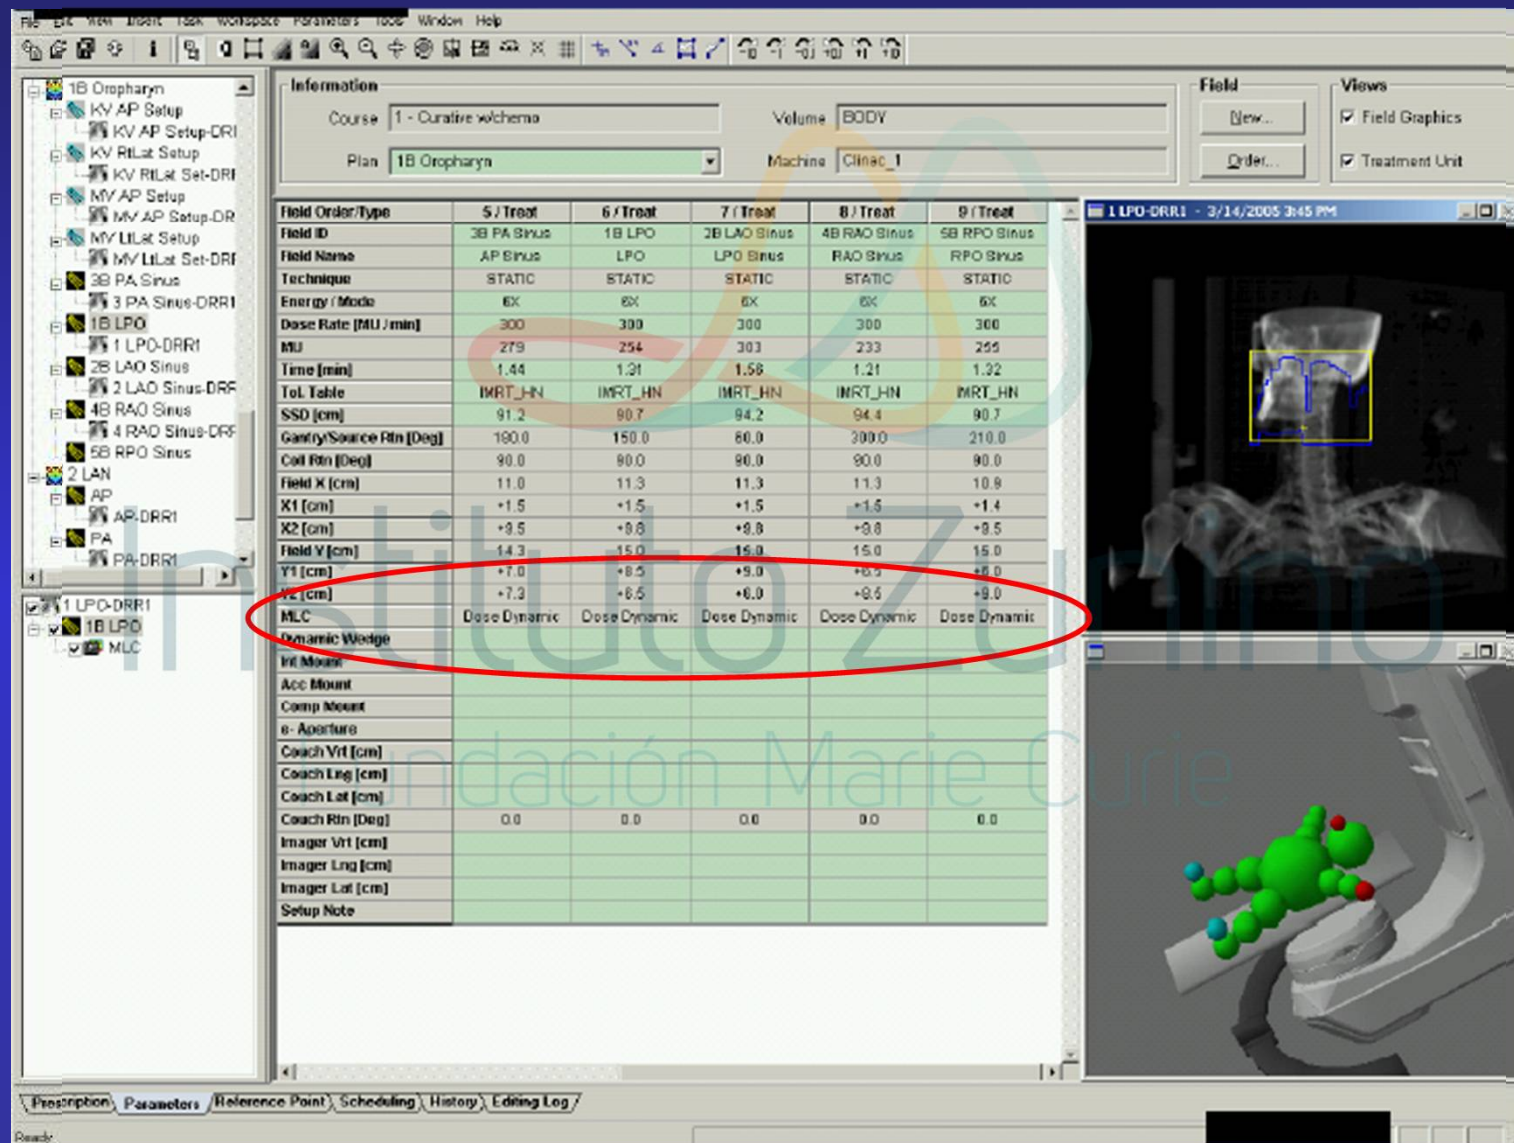
Igualmente , sobre la pantalla del aparato ,  
se debería haber visto esto:

Cuando es esto lo que aparece:  
la anomalía no es remarcada

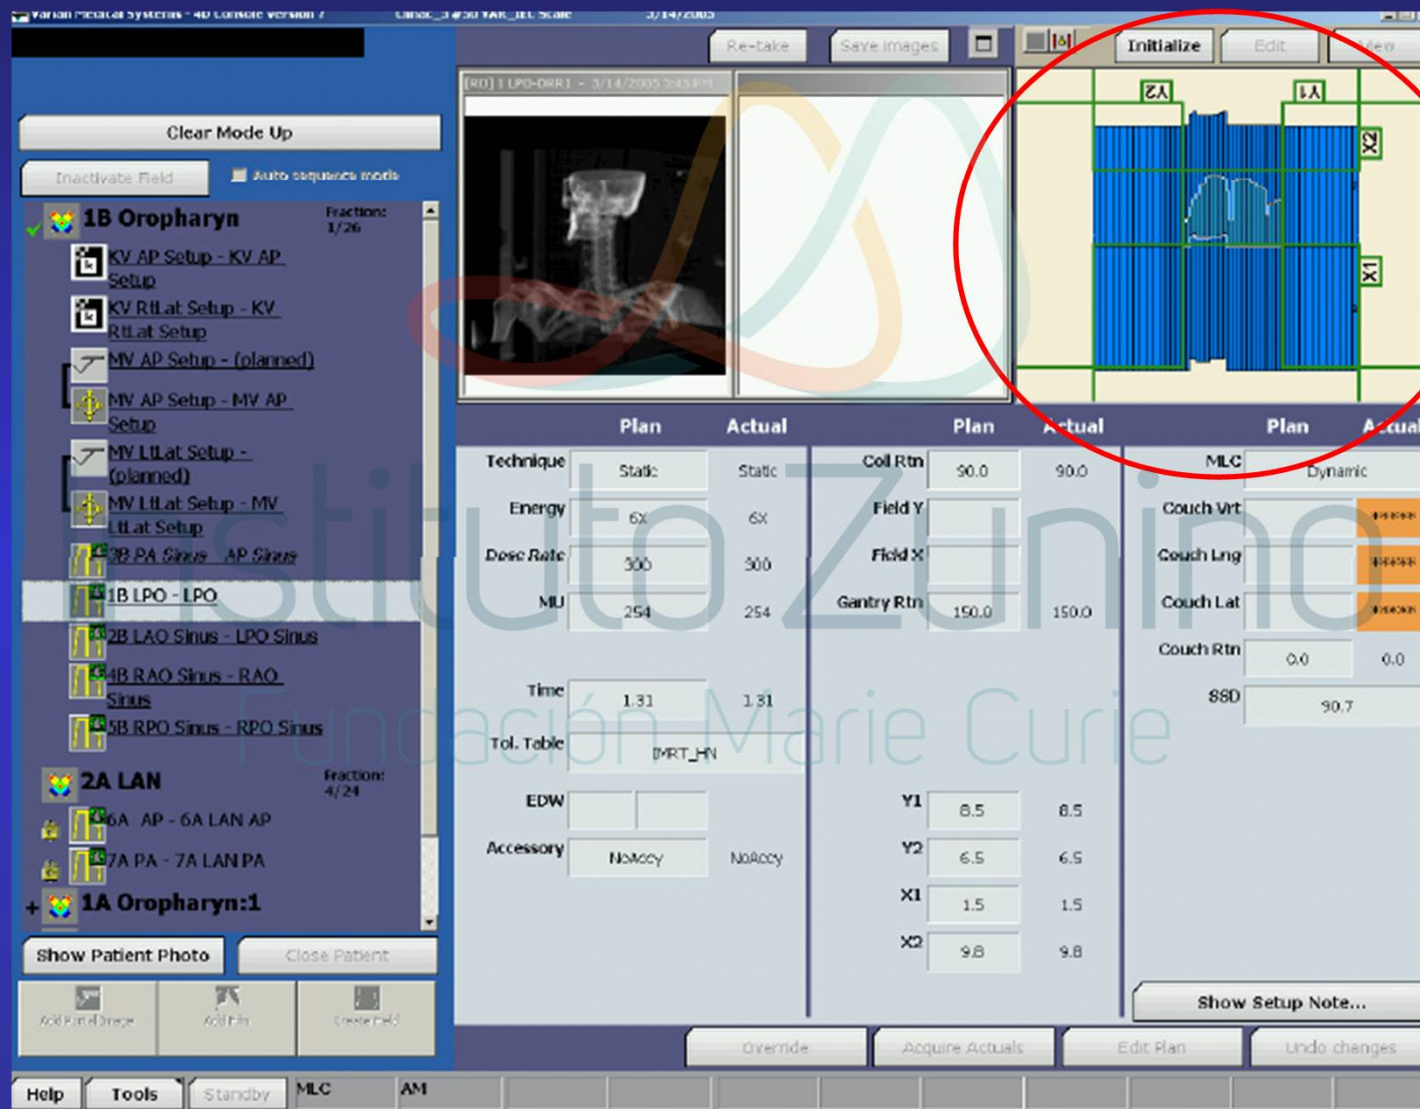
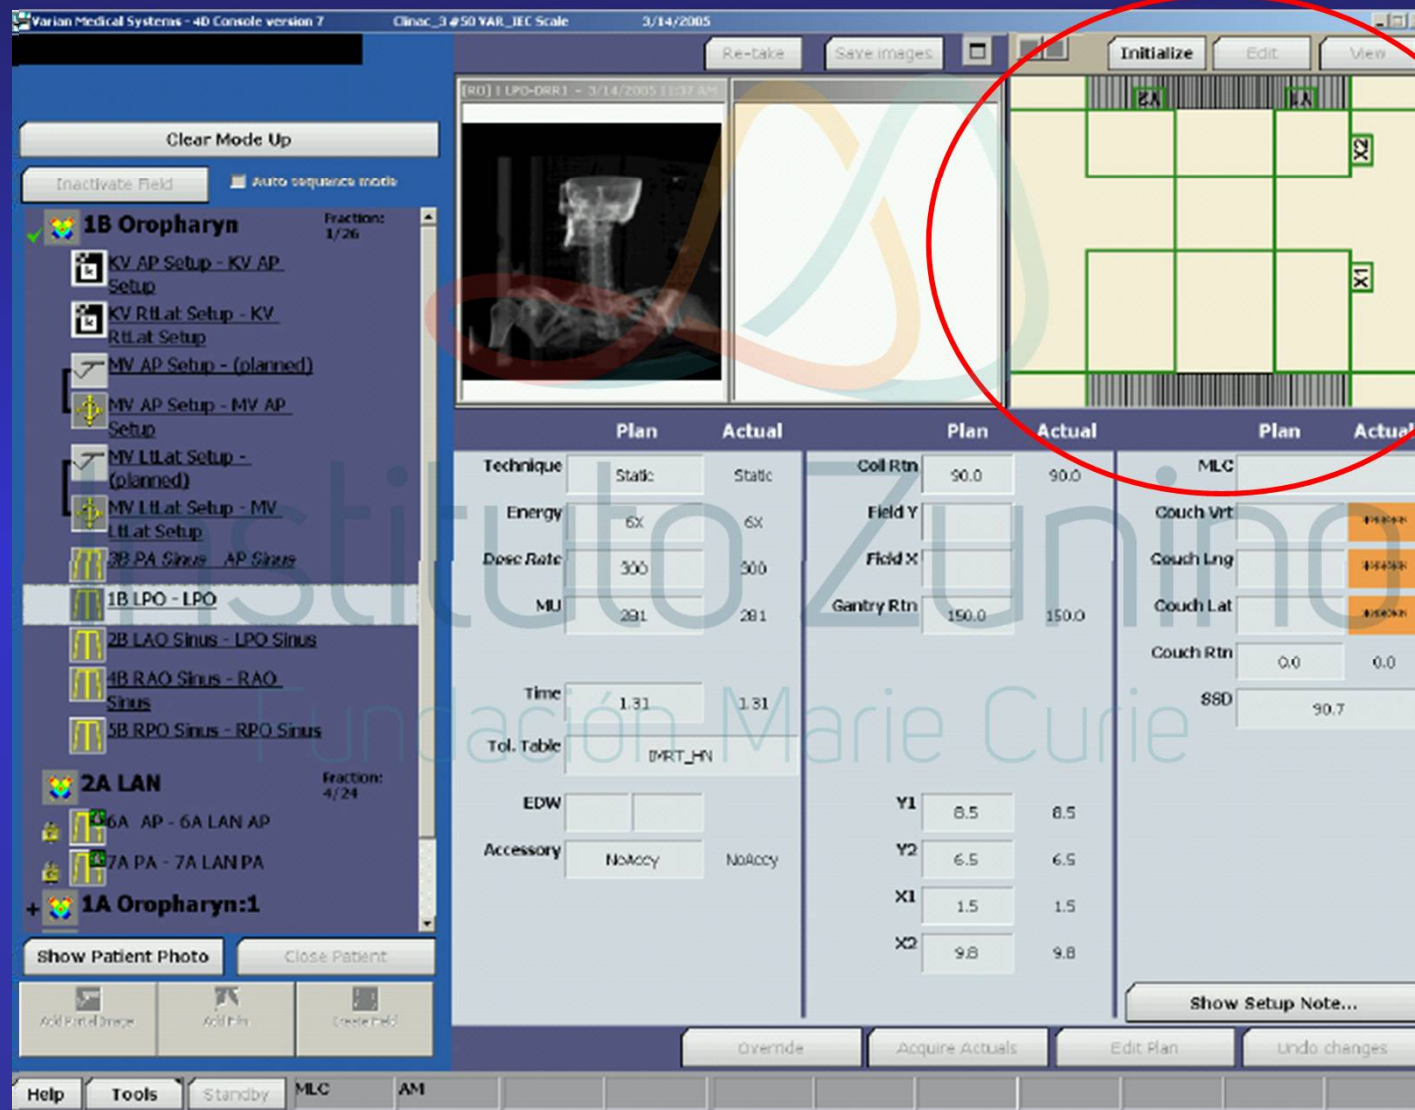
*Mas grave aun:* la pantalla de tratamiento en IMRT debe anunciar esto:

Cuando es esto lo que se anuncia:  
la anomalía no esta señalada...

- El paciente recibe tres sesiones de esta manera (colimador grande abierto sin movimiento de laminas) antes de que un técnico se de cuenta de la ausencia de movimiento del MLC
- El enfermo recibe entonces 3 sesiones de 13 Gy, siendo 39 Gy en 3 fracciones y 3 días ...
