Panorama de los accidentes mas importantes en el mundo

Jean-Marc Cosset
Instituto Curie

Nuevas tecnologías: nuevos riesgos. La respuesta y documento 112 de la ICRP

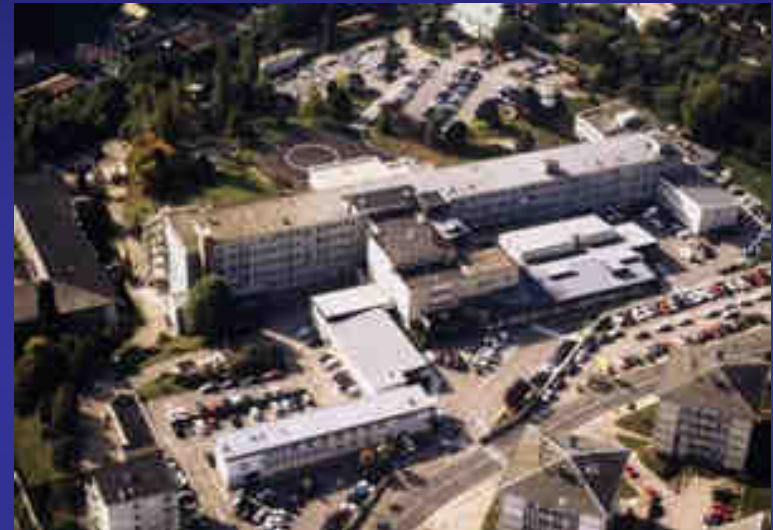
El accidente de Epinal (Francia)

- Mayo 2004 : Centro Hospitalario Jean Monnet
 - Decisión de pasar de cuñas “físicas” a cuñas “dinámicas” para la irradiación del cáncer de próstata
 - Un solo físico repartiendo su actividad entre dos centros

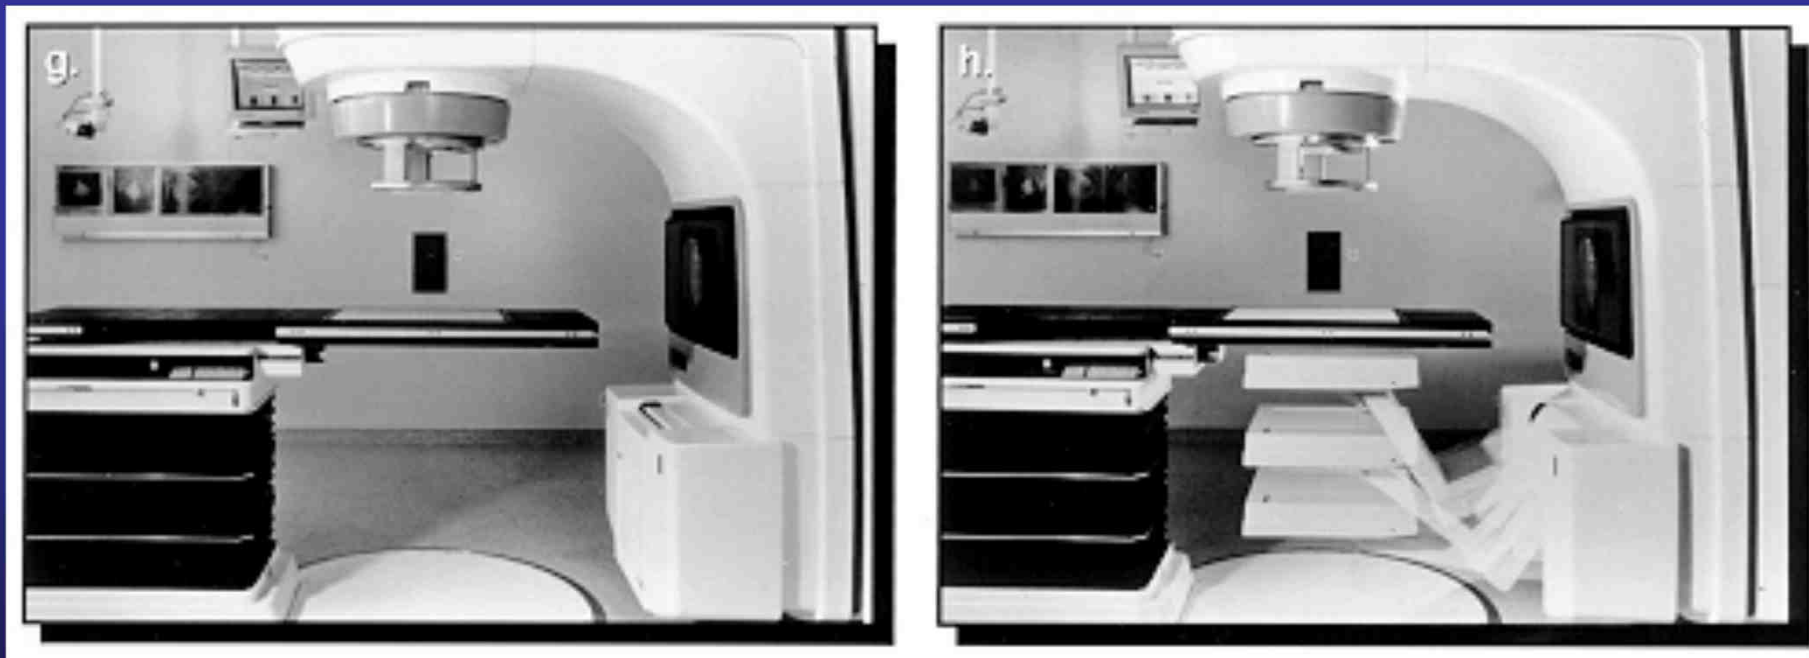
Preparación de una **IMRT** :

“1 Oro-faringe”. Verificación por TPS : control por dosimetría portal (EPID): correcto

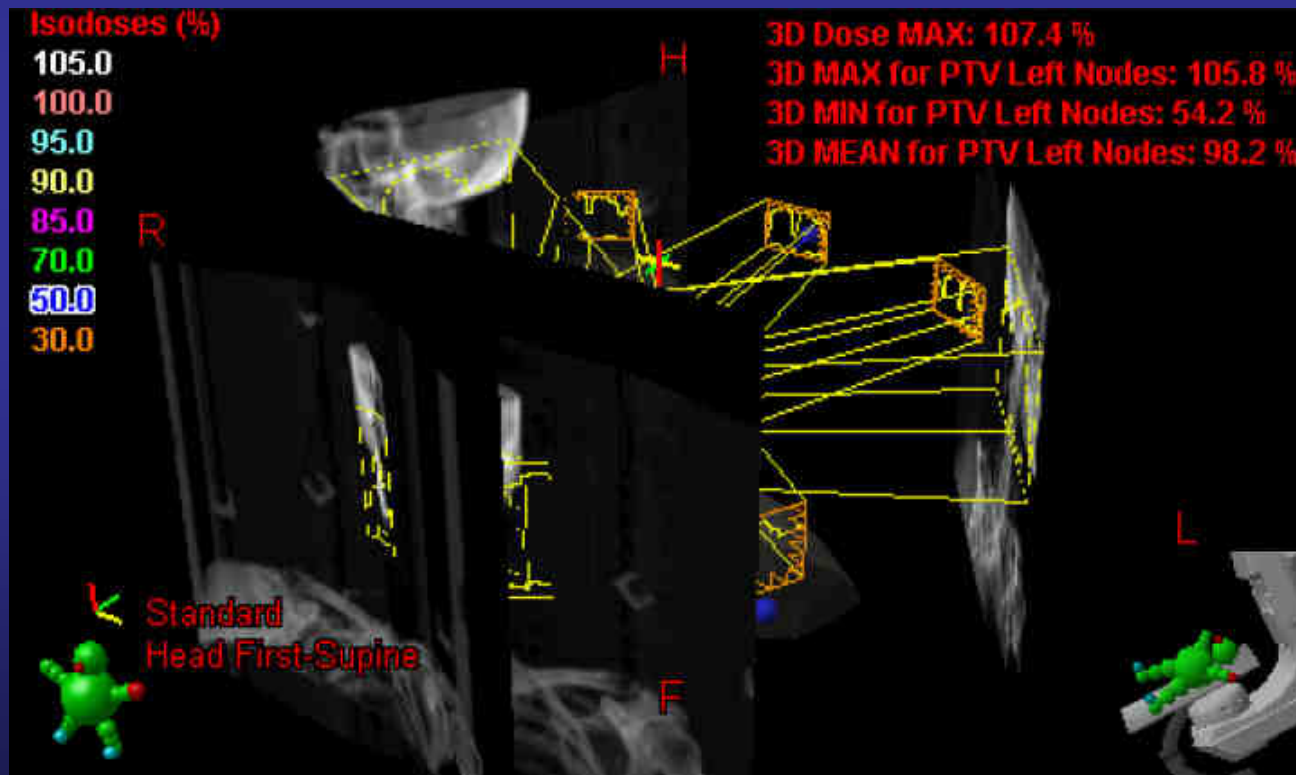
- 8 Marzo, 2005
 - El paciente comienza su tratamiento normalmente con el plan “1 Oro-faringe”.

- 11 de Marzo: El radioterapeuta pide una modificación (para proteger mejor los dientes)
- 14 de Marzo: establecimiento de un nuevo plan IMRT
 - “Save all”.
 - Datos enviados a un “**holding area**” del servidor y no grabados de manera permanente hasta la recepción de todos los datos
 - **En este caso los datos a registrar eran: (1) actual fluence data, (2) a DRR and (3) the MLC control points**
