# Accidentes y prevention de riesgos

**Cordoba 2018**

Jean-Marc Cosset  
Co-Autor de las Recomendaciones  
CIPR 86 y CIPR 112

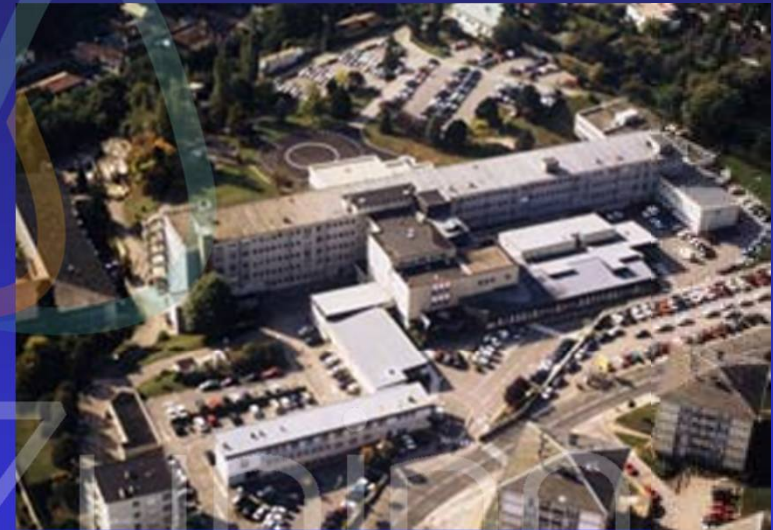
# El accidente de Epinal (Francia)

- Mayo 2004 : Centro Hospitalario Jean Monnet
  - Decisión de pasar de cuñas “físicas” a cuñas “dinámicas” para la irradiación del cáncer de próstata
  - Un solo físico repartiendo su actividad entre dos centros

- Ausencia de manual explicativo en idioma francés
- Breve demostración por parte del físico a una técnica/dosimetrista, demostración interrumpida por una intervención en una maquina ...

Selección de la casilla  
«cuñas mecánicas» a 30°,  
cuando se había decidido  
cuñas «dinámicas»  
equivalentes a 30°  
(«Dynamic wedges»:DW)

- El numero de unidades monitor , calculada por error por las cuñas «físicas», ha sido entonces transferida *manualmente* a la maquina.
- Implicando una sobre-dosis de 20-30 %...

- 24 pacientes sobredosificados
- Al día de hoy, 5 decesos
- Además, varios problemas adicionales, con casos de sobredosis de 3 à 8 %, habiendo llevado a la prensa (y al Ministro!) a hablar de mas de 5 000 víctimas....

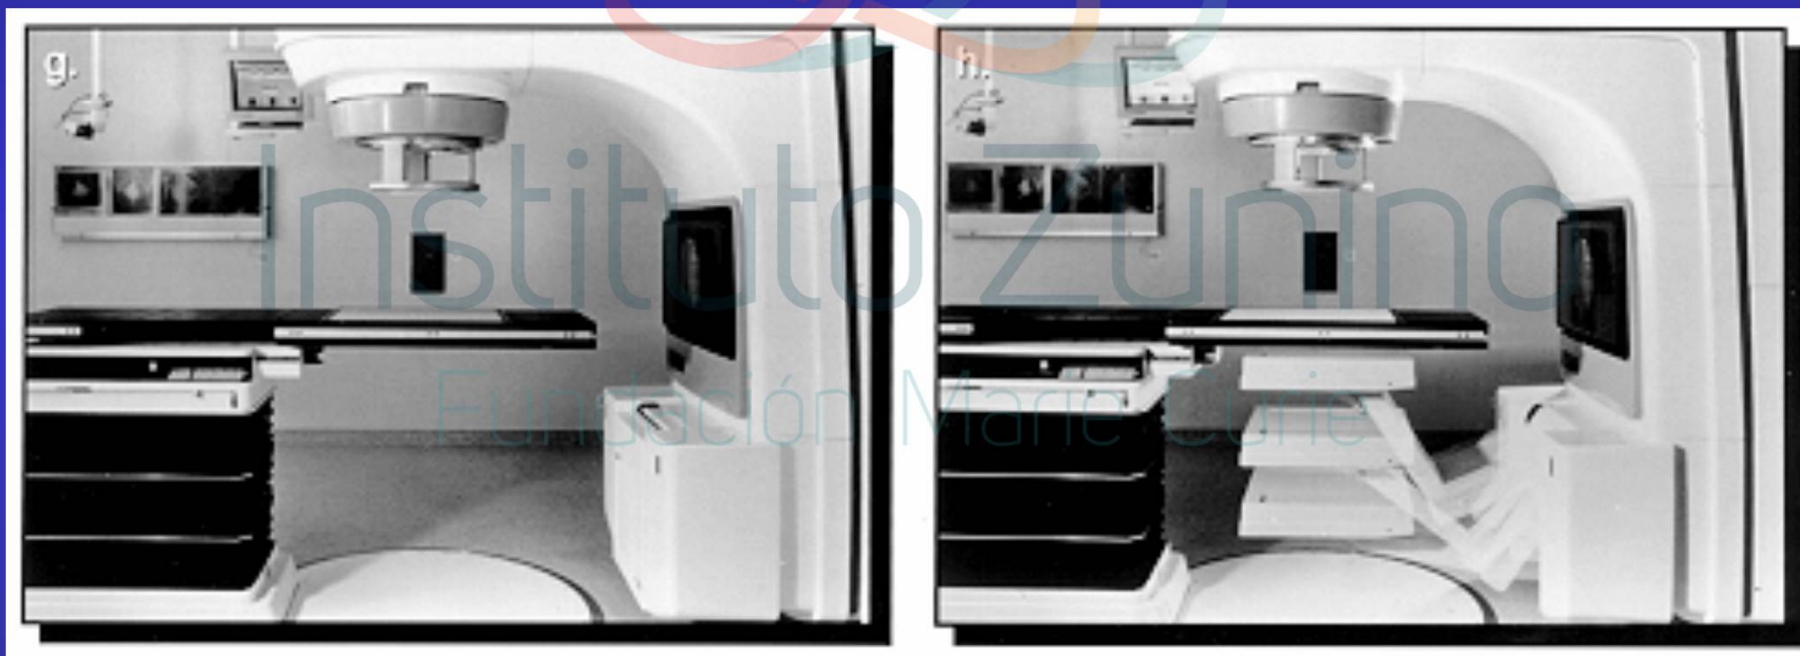
Preparación de una **IMRT** :

“1 Oro-faringe”. Verificación por TPS : control por dosimetría portal (EPID): correcto

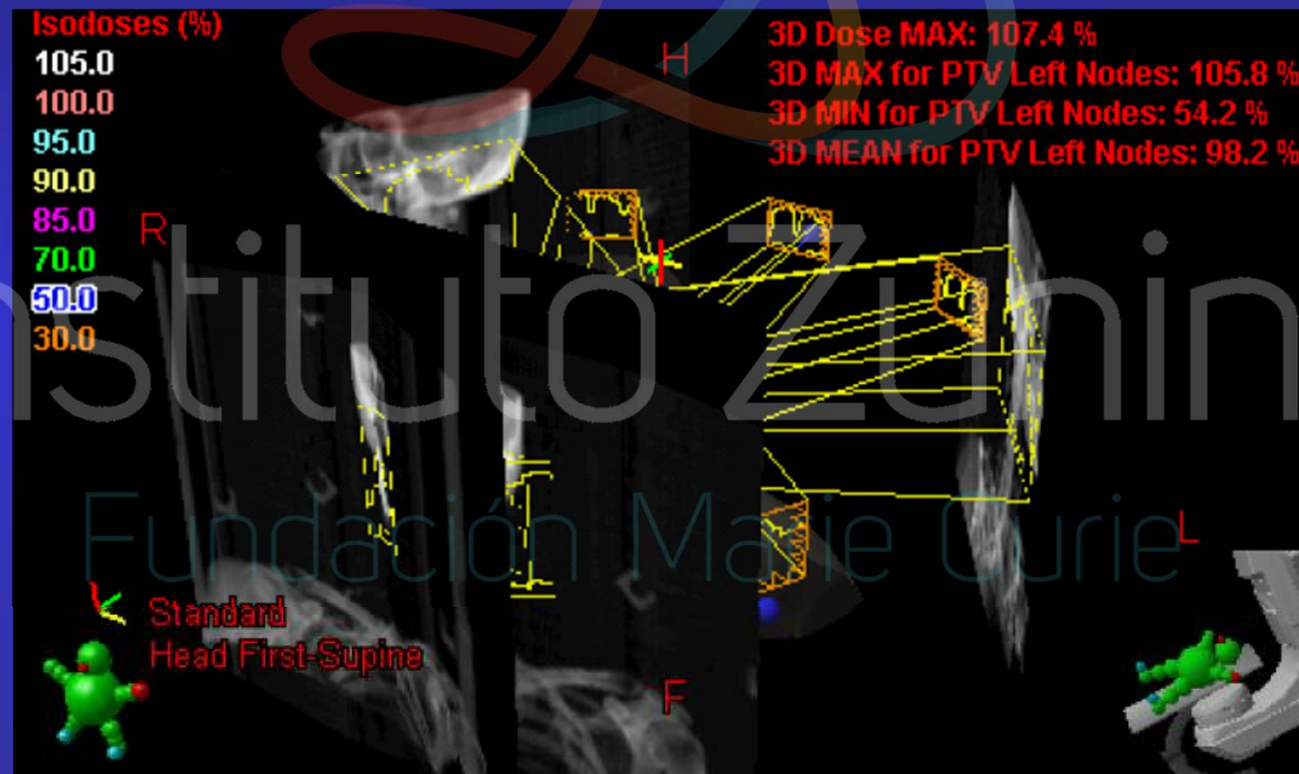
- 8 Marzo, 2005
  - El paciente comienza su tratamiento normalmente con el plan “1 Oro-faringe”.

- 11 de Marzo: El radioterapeuta pide una modificación (para proteger mejor los dientes)
- 14 de Marzo: establecimiento de un nuevo plan IMRT
  - “Save all”.
  - Datos enviados a un “**holding area**” del servidor y no grabados de manera permanente hasta la recepción de todos los datos
  - **En este caso los datos a registrar eran: (1) actual fluence data, (2) a DRR and (3) the MLC control points**
